THE RUINS OF ANCIENT SINHALESE CIVILIZATION

—in the jungle in Mahaweli Ganga basin—

法政大学セイロン島密林仏跡探査隊

Ruins of Ancient Sinhalese Civilization

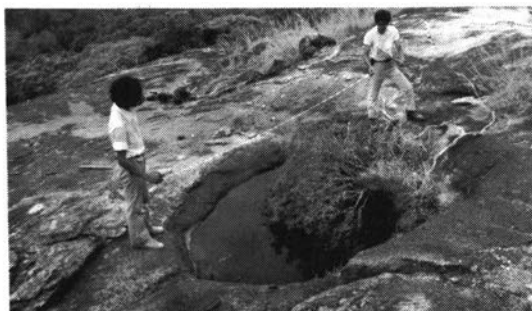
写真C2

は長径5 m、短径2.5 m、深さ1 m程のかなり大きなもので、今でも十分飲める水をたたえている（写真C1参照）。他方は直径3 m、深さ0.3 m程で底には泥が堆積し、草が生えている（写真C2参照）。

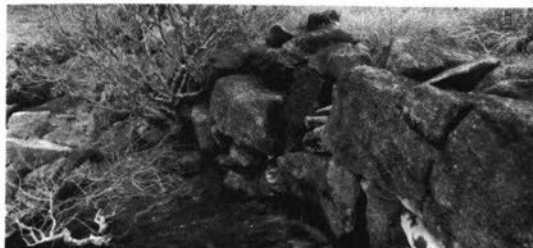
写真E1

〔E 建造物跡〕仏塔南西100 m程の岩丘のふもとに周囲をジャングルで囲まれた露岩があり、3ヶ所の建造物跡が確認できる。一番大きいものは8.5 m四方高さ0.3 m程で、石を組んで基部を成している（写真E1参照）が、崩れている所も多い。その北2 m程の所に5.5 m四方で岩盤の傾斜をうまく利用した石組が見られる。

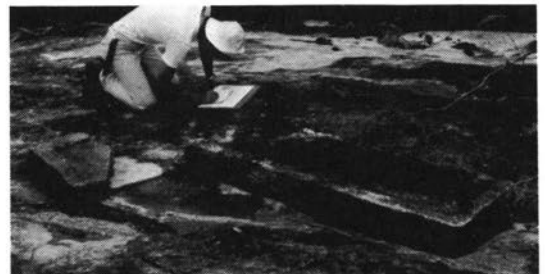
写真A

【概要】ジャングルの中にある高さ 4 m 程の露岩に、岩をくりぬいたパタハが 1 つと、燈明台？と思われる遺物が 1 つあるだけで建造物跡等はなかった。この遺物（写真 A）は、考古学局の話ではアスダラブラ等でも多数発見されているが、使用目的等については不明とのことであった。ワラス・ガラとは「態岩」の意味である。

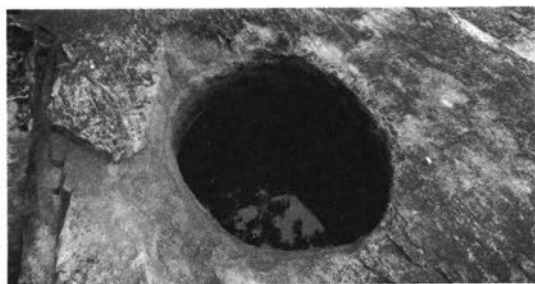
写真A

[Aパタハ]デーワガッラで、パタハがあるのはこの2つだけで、2つとも規模は小さく、ほぼ円形のパタハである。大きい方(写真A参照)は長径1.10m、短径0.90m、深さ1.50m。小さ

いは直径0.70m、深さ0.60mである。

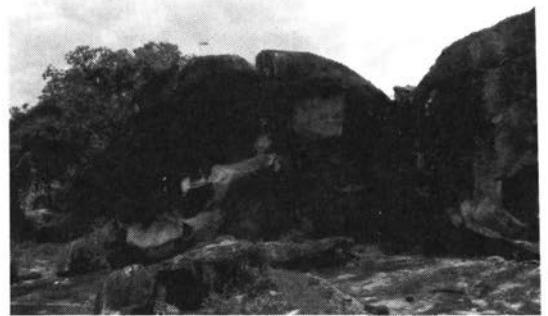
写真H

〔H岩窟と盛土〕他と同様の岩窟。接近して2つの岩窟が並んでいる。南側のものは高さ2.5 m、幅3.0 m、奥行2.5 mで吹き抜けており、入口の向きは南西と北東方向。一方、北側の岩窟は、高さ3.0 m、幅5.0 m、奥行2.7 mで、入り口の向きは南西である（写真H参照）。ともに岩窟の下にはレンガ片が認められる。また南側の岩窟の南側には、不明瞭な石組みと盛土がある（図H参照）。

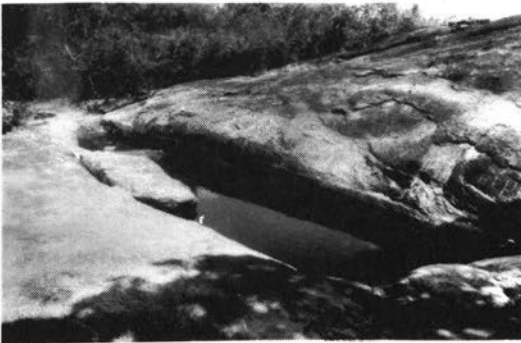
写真B1

〔B1、B2 パタハ〕岩丘の北のふもとに大小2つのパタハが隣接してある。ともに露岩を穿って作られたもので、大きい方のパタハ(B1)は長さ19.5m、幅3mとかなり大きく(写真B1参照)、小さい方のパタハ(B2)は長さ3m、幅1m、深さ1mである。

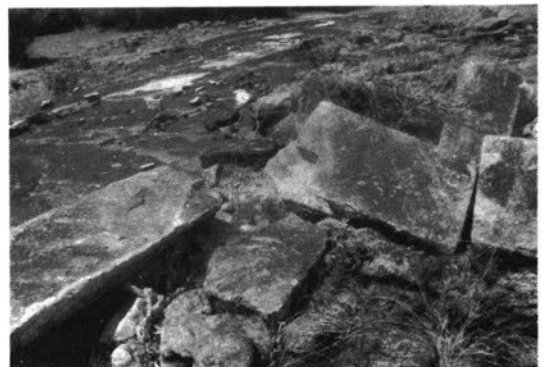
写真C

〔C 本堂跡?〕5.5×5.0mの四辺形の建物(C1)と6.0m×7.3m程の建物(C2)が接して前方後方形状に建てられている。基部のみが残っていて、平石と、大きさの不統一な石組みでできており(写真C)、ところどころ四方に図C-2のような、角が切り取られた平石が散在している。C1の方は基部の上にさらに基部をのせた二段構造である。またC2の方は、北面に2×0.4mほどの石が数個あり、階段跡のようにも見受けられる。なお、この建造物は、岩丘上の中心的な位置にあることと、前方後方形の形状から考えて本堂跡であった可能性が高い(図C1参照)。

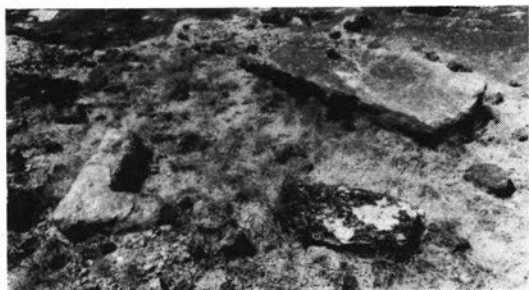
写真D2

〔D2 建造物跡〕一段のレンガの列がわずかに確認できるのみである。また、その敷地内には、方形石板(140×65cm)とカギ状の石(70cm×50cm)がある(写真D2)。方形石板は、その一辺に半円形の穴(直径10cm)が2つ穿つてある。用途は不明。敷地全体が草むして風化が著しい。

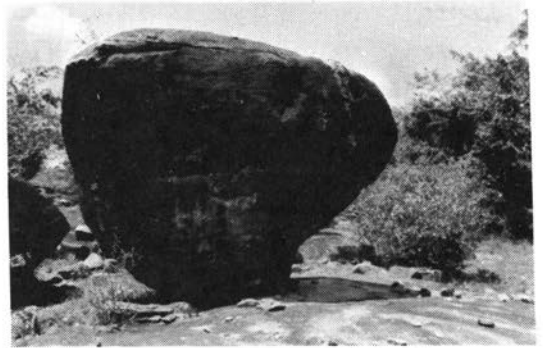
写真1-C

〔1-C 巨岩〕高さ6 m程の巨岩が、岩盤の上に置かれている。下部が細く削られているため、上部がひさしのようにになっている。露岩の上に立つ

と、この岩がその奇妙な形のため非常に目立つ(写真1-C参照)。

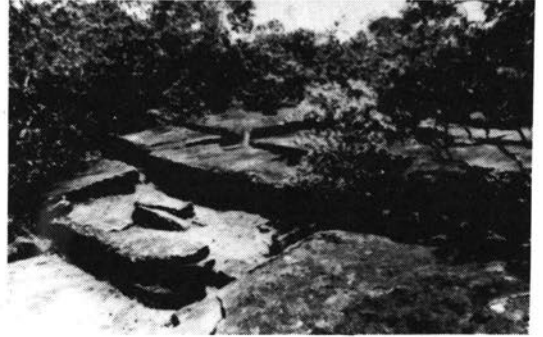
写真3-A

〔3-A 石切り場〕第三の露岩は、やや小さく、石切り場となっている。ここは岩がはがれやすく、自然に2×1×0.3m程の石材ができており、それを切って細工したらしい(写真3-A参照)。タガネを打ち込んだ跡のある岩も見られる(図3

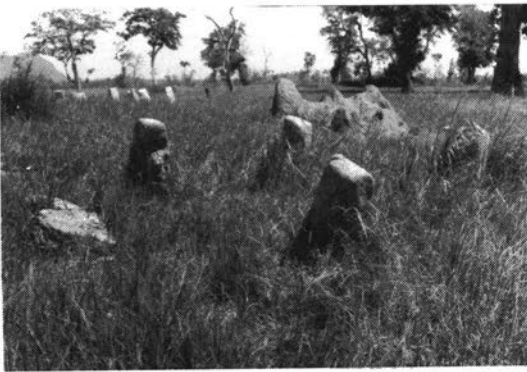
写真C

体は現地表より1 mの高さが露出し、下部は埋れているため本来の高さ、および礎石の存否などは不明(図Cおよび写真C参照)。

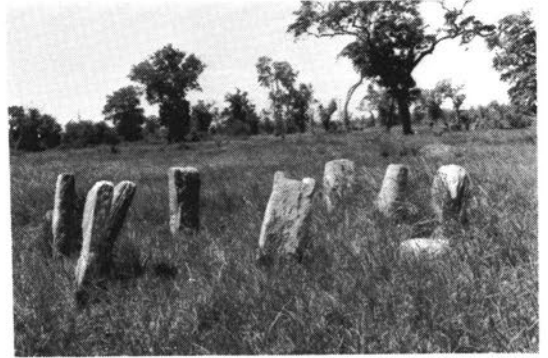
写真D

〔D - 石柱の立つ建造物跡〕ほぼ東西南北に平方な配列で、5.50 m × 4 mの敷地内に9本の石柱が立ち、2本が倒れている。本来は4本 × 4本の配列で16本の石柱が立っていたものと考えられ、地下にその他の遺物が埋れていることが想定される。形状からして、おそらく講堂の跡である可能性が高い。石柱の規模はまちまちだが、太いものは40 × 20 cm、小さなものでも25 × 25 cmほ

どの切断面をもち、必ずしも均整のとれた形状を成してはいない。しかし上端部にはいずれもハリ置き用の凹状の彫り込みが見られ、天井を支えていた跡が明らかである。現地表より120 cmほどが露出し、下部は土に埋れているため本来の高さは不明(図Dおよび写真D参照)。

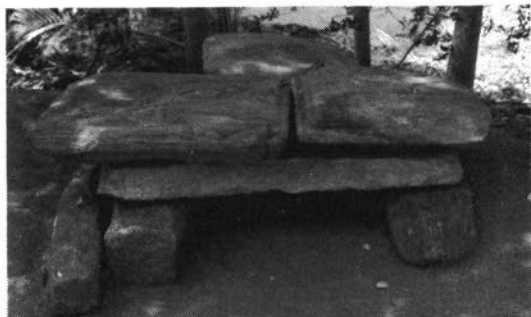
写真A

【全体的状況】地表に露出する大きな岩丘を穿って造られた洞穴内の寺である。旧来の寺院遺跡を復元して造られており、内部の構成は過去のものと同じかどうか不明だが、規模は同程度と見て良いだらう。間口10m、奥行き5mほどの小さな寺で、図のようにひさしの下の前室以外は全く岩室の中に入っている。内部は前室、本堂、および僧舎に分かれ、天井に当たる岩の内壁は白くしっくい塗られている。岩室以外に遺跡の名残りを示すものは少なく、庭に建造物の一部と思われる線模様入りの石板（供花台か）が3枚ほど積んである（写真A参照）のと、本堂に保管されている出土品らしき木製の仏像（立像、高さ20cmほどのもの）が3体見られる程度である。この寺はこの村に入植がはじまる以前から比丘ひとりが住んでいたとのことだが、9年ほど前に復元がなされ、現在に到っている。また、この寺の名称はもともとエラワクンブラにあった寺の名を、貯水池復元工事に伴う棄村と同時にこの寺に移したものとされる。現在3人の比丘が住み、寺を守っている（写真Bおよび図版参照）。

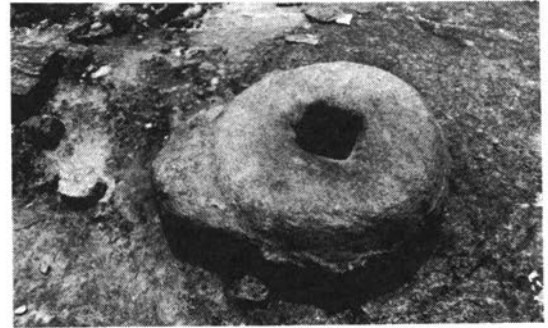
写真Ⅲ-H2

〔H建造物跡〕小仏塔跡の東に低い露岩が広がっており、その中央部に建造物跡と思われる土盛り状のものが残っている。形状ははっきりとわからないが、その近くに2つの礎石を確認(写真Ⅲ-H1・H2および図Ⅲ-H参照)。また、この建造物跡から南西20mほどの場所に外径7.2cm、内径2.6cmの仏像芯立てと思われる穴がある。

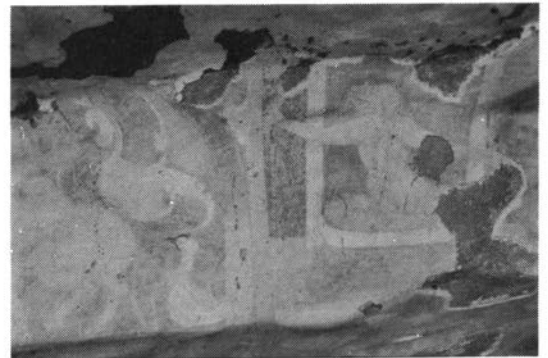
写真N

Here is an ancient drip ledged cave (A, fig.A) at the foot of the rock hill. Here are several stone steps (D, E, photo.E) at the north of the cave (A). At the north of the entrance of the cave (A), here are the remains of a brick wall (2 m. inwidth) which supposed to cover almost all length of the entrance (F). The remains of fresco (N, photo.N) is also found in the cave.

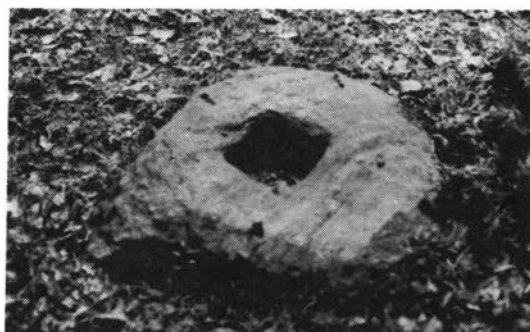
写真B 2

台とも考えられる(図版B 1)。石柱は 30×40 cm角で、表出部分は約 30 cm。この2本の石柱に隣接して、円柱状の石が1本、 1 m程露出しており、直径 20 cmのものである。用途等は不明(写真B 1)。仏塔東側の礎石は直径 70 cm、中央に 18×18 cm角で深さ 11 cmの穴がある。礎石は下部が埋もれており厚さは測れなかった(図版B 2、写真B 2)。更に石柱2本が仏塔跡より南東約 10 mの地点に、 1 mの間隔をあげ、露出している。石柱は 19×32 cm角で、表出部分は約 1.2 m。先述の礎石と関係あるかもしれないが、石柱の用途等は不明(図版B 3)。

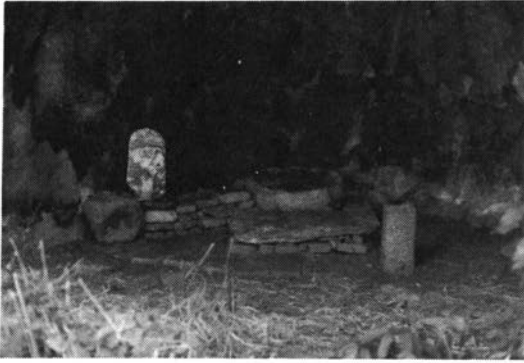
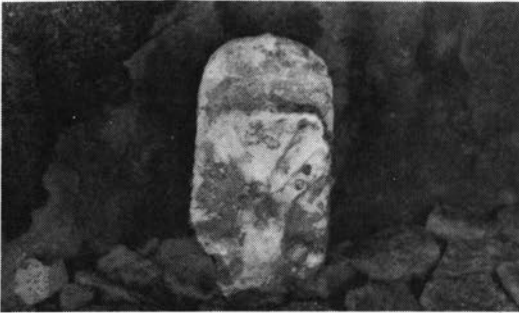
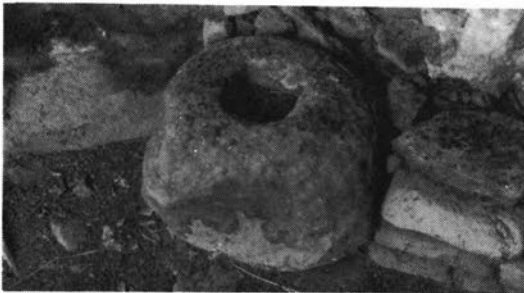
Here are the remains of stone plates, a cobra hood rock inscription, a round stone plate and corner stones in a cave (photo.D3-D5, fig.D 2 fig.D3). The remains of a foundation of the brick wall, brickbats and a corner stone are near the entrance of the cave. Carved cut of the rock of the south side slope by the cave (D) are the remains of a flight of small steps (E, photo.E).

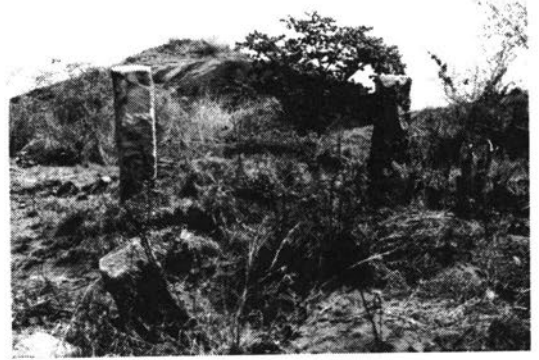
写真O

〔O 石柱群〕M 建造物跡南西5mに隣接している。6m四方内に高さ125cm、幅25cm、厚さ25cmの石柱が16本等間隔に立ち並び、石柱と石柱の間にはレンガ片が埋もれている。建造物跡の明確な敷地形状は確認できない(写真O、図O参照)。

At the south of the structure (M) are the remains of a group of standing stone pillars with many brickbats (O, photo.O, fig.O). At the south-east of the structure (M) are the remains of a structure with brick foundations (P, photo.P, fig.P), one moon stone (photo P1) and four corner stones. At the east side slope of the structure (M) are the remains of a long flight of stone steps (Q, photo.Q) which extends over about 20 m. from east to west. At the south-west of the structure (M) are the remains of a square throne stone (R, photo.R, fig.R). At the

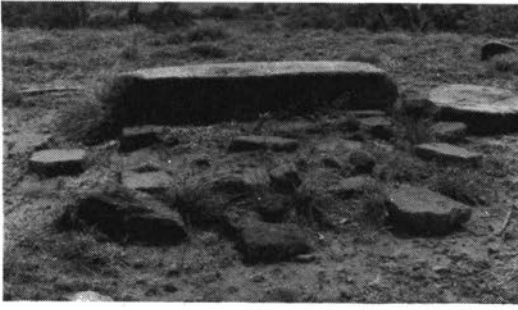
写真P

〔P 建造物跡〕M 建造物跡の南東約28mに位置する。平坦な岩盤上に前方後方形のレンガ積みの土台跡が確認できる〔写真P、図P参照〕。内側にはムーン・ストーンと思われる半円形の半径40cm、厚さ9cmの表面が削られた石板が見うけられる(写真P2参照)。また、4個の礎石が確認できる。

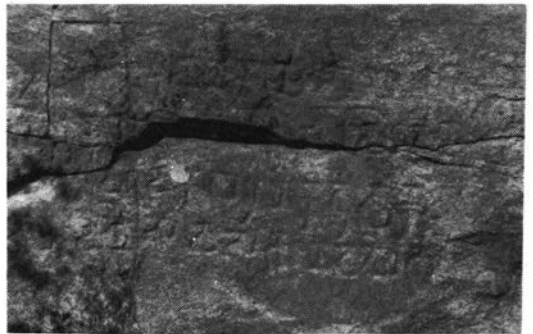
写真S

〔S岩盤に刻まれた古文字〕M建造物跡の西約10mの地点。幅5m、高さ1.2mほどの岩壁に横4列、2.5mにわたり古文字が刻まれている。風化が進みあまり鮮明ではない（写真S参照）。ブラフミー系の古代シンハラ文字だが村人の話によると彼らはこれを「ナガラアクル」（ヘビ文字）と呼びヘビを信仰する種族が書きつけたものだと伝えている。

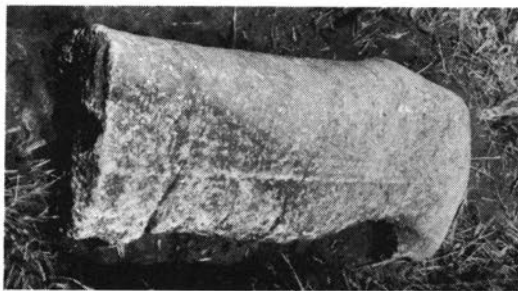
写真E1

〔E 仏像〕本堂跡に胴体部があり（写真E1、図E1参照）、前面部が埋もれている。

the Buddha statue and a sacred foot print stone half buried under the ground are also found at the same location. The statue is about 2m. in height and made of granite (E, fig. E1 - E5, photo. E1 - E6). At the site also are the remains of two foundations of structures with many bricks (F, G).

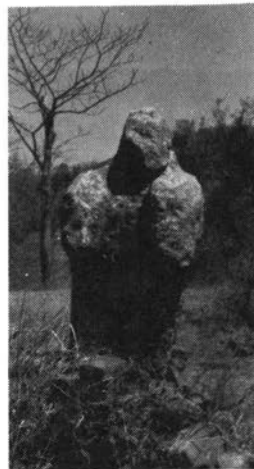
写真D1

物跡と同じ岩丘の平坦地端に位置する。石像は頭部と胴体の2つに割れたものを積み上げてある。高さ1.5 m、幅50 cm、顔の凹凸はなく、腕も肩よりわずかに突き出ているだけで、かろうじて形がわかる程度(写真D1、D2、図D参照)。石像の脇に礎石(写真D3)がある。

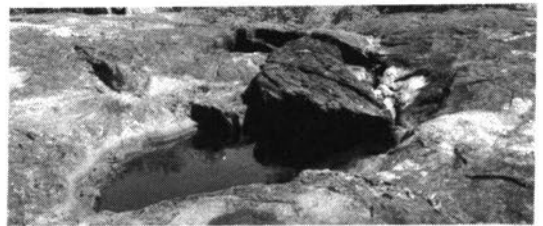
写真A

〔Aパタハ〕南北に細長くひし形をしている。断面は二段になっており内側は長径2.0m、短径1.7mで、外側は長径4m、短径2.4m。深さは最深部が1.6mである(写真A参照)。

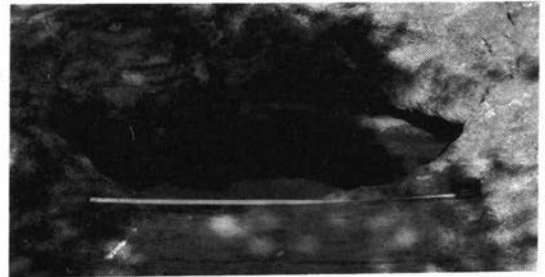
写真D

〔D パタハ〕露岩<c>の中央北寄りに位置し、長径 1.32 m、短径 0.7 m の楕円形をしている。

深さは、東側 60 cm、西側 30 cm。南側は表面よりさらに 50 cm ほど奥深く穿ってある（写真 D 参照）。

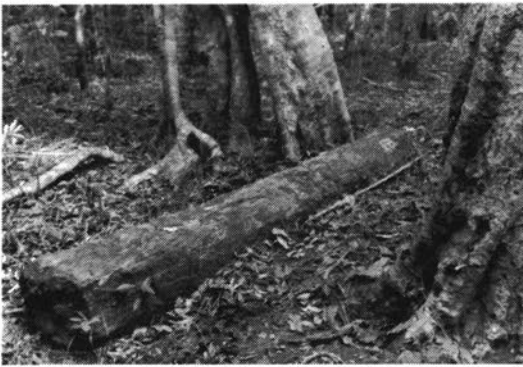
写真F1

〔F石柱群〕台地の中央西側の北寄りに位置。E石柱群とあわせて1つの建造物跡を構成していたとも推測できる(図F参照)。石柱の数は5本で、1本だけほぼ完全な形で倒れており、長さは2 m、幅30 cm、厚さ30 cm(写真F1、図F1参照)。また、この付近には、レンガ片も散在しているが、レンガ自体は風化が著しく、レンガ土と化しているものもあった。

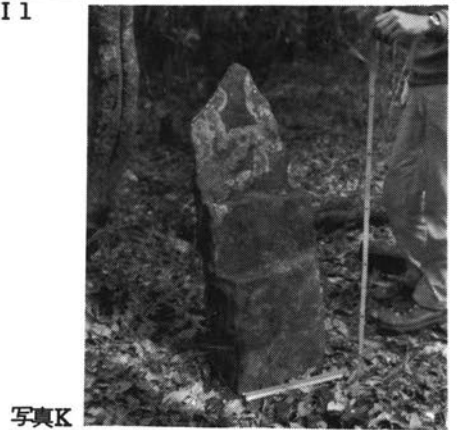
写真K

〔K石柱〕台地の西角南側に位置。大きさは21×35×90cm。表には3段の刻みがあり、裏はコブラの頭のような模様が彫られている(写真K、図K参照)。

At the northwest side of the ridge, there are the remains of a foundation of a stone wall (J). At the southwest end of the ridge, there are the remains of a stone pillar which has patterns (K, photo.K, fig. K), some pillar stumps (M, L-a, L-b), cobra hood rock inscription (L-c, photo.L, fig. L) and a short stone lines from east to west (L-d).

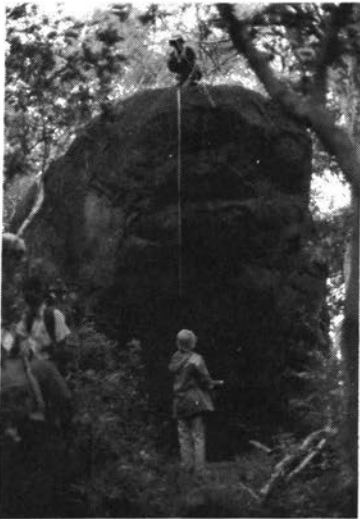
【概要】直径約50mの円形の岩丘の東側の麓にある。岩窟というより、岩丘の突出した岩盤を利用したひさしで、高さ5m、奥行き4m程のものである。岩盤の突出した部分には人為的に彫られた雨ドイがあり、雨水が天井伝いに内部に入り込まないようにしてある。おそらく、僧舎跡と思われる。しかし、岩丘上に他の遺跡物はなく、ホラウェラ・ガラの寺院遺跡の付属遺跡である可能性もある(写真、図参照)。

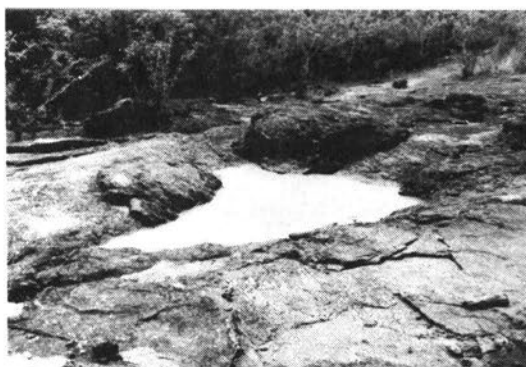
バタハは三角形を呈し、長さ4.2m、幅1.7mほどのものである(写真参照)。このバタハは現在も水を貯え、象の水場となっている。

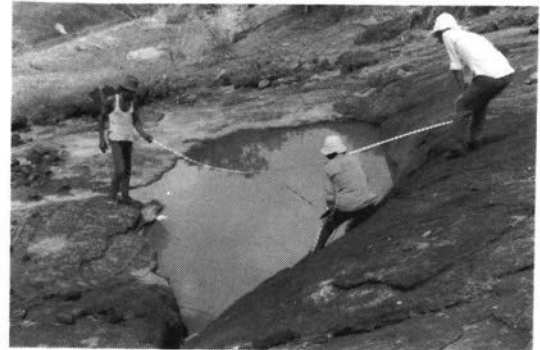
写真H

〔Hバタハ〕仏塔跡の南15mに位置し、岩盤が2mほどの段差をもつところに掘られている。楕円形で長径7.5m、短径3m、深さ50cmである。岩盤を穿ったもので現在も水を貯えている(写真H参照)。

Here also are the remains of a terrace made of stones. At the west of the dagoba, there are the remains of a structure with two pillar stumps, many brickbats and rubbles (E). At the south-east of the remains of a structure (B), there is a ruined stone wall extends over 18m. from east to west (F, photo. F1) with one corner stone (photo. F2). At the southwest of the dagoba, there are the remains of a brick wall like a flight of steps (G, fig. G). Here are the remains of two water holes on the rock hill. One is found at the south of the dagoba (H, photo. H) and the other is at the north of the dagoba (I, photo. I).

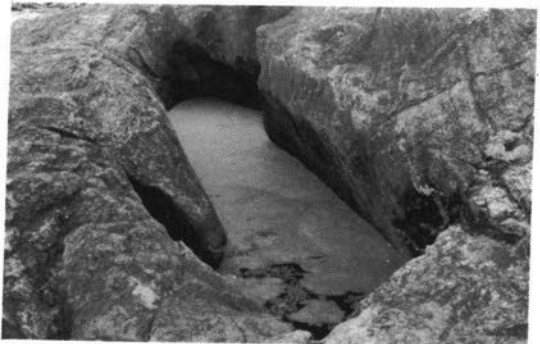
写真I

〔Iバタハ〕仏塔跡の北約30mに位置する。岩盤の亀裂を利用して穿ったもので、長径5m、短径3m、深さ1mである(写真I参照)。

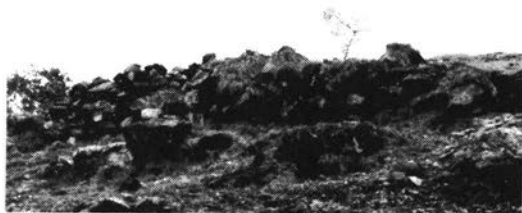
写真B

〔B パタハ〕A 仏塔跡の東16m、緩やかな斜面上に、岩の亀裂を利用して岩盤の内側を穿ってある。南北に細長い形をしており、長径13m、短径4mである。また、パタハの西側に岩盤に掘られた小さな穴がある（写真B参照）。
