# イリヤポラの寺院遺跡

(IRIYA POLA)

2016年8月19日および8月21日

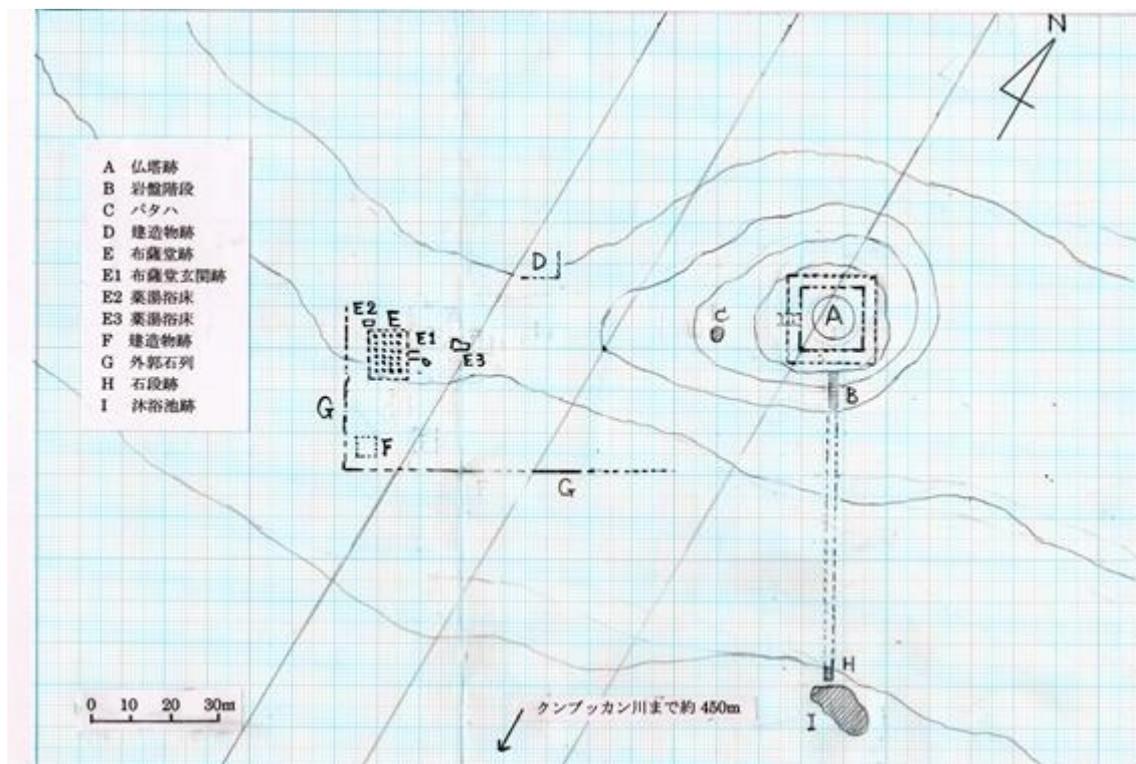
北東から南西へ細長く伸びている低い岩丘の上と、南に隣接する樹林の平地に、伽藍遺構が分布する仏教寺院遺跡である。岩丘上には、二重の正方形基壇を持つ仏塔跡(stupa)と、石柱群を備えた布薩堂跡(uposathagara, chapter house)、岩穴貯水池のパタハ(pataha)などが明瞭に残り、岩丘の南東側の密林中にも沐浴場跡の池(pokuna)や建造物跡の石列などが残されている。

岩丘の規模は長さ 150m、幅 20~30mほどで、北東側の最高部は南側密林の地表から約 20mの高さがあり、その頂上に仏塔跡が位置する。その南西側の岩盤斜面の中腹にパタハがあり、さらに南西側を下った平らな露岩の末端部に、仏塔跡から約 90m離れて石柱が林立する布薩堂跡がある。布薩堂近くの岩盤上には2ヶ所、薬草湯の岩盤浴用と思われる浅い彫り込み床や、建造物跡の石列も残り、岩丘の南側の密林中には寺院外郭を成したと思われる石列も延びている。

また密林中の沐浴場跡は、仏塔の北東側急斜面の岩盤に彫り込まれた階段の延長線上に約 70m離れて位置し、これらから総合するに、岩丘と南側地面を併せた寺院区域は、約 100m四方程度であったと想定される。

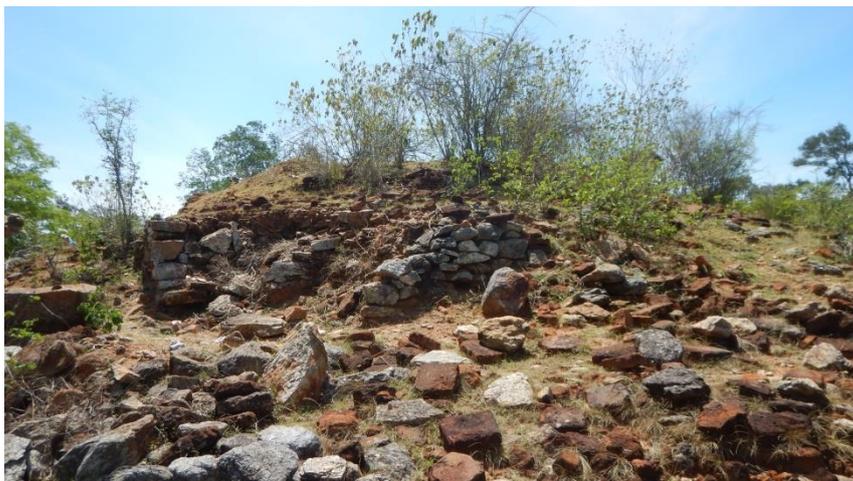
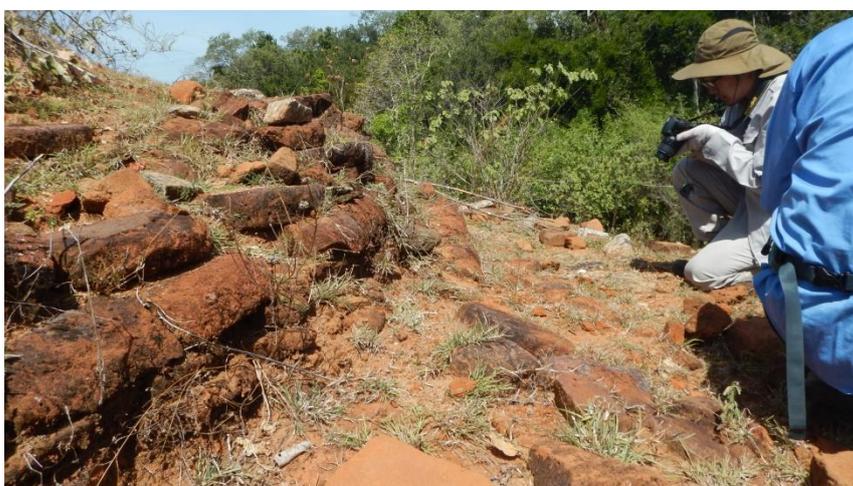
【仏塔跡 A】 岩丘北東端近くの頂上に石壇で二重の基壇を築いて造られた仏塔跡で、基壇は東西南北の方位軸から 30 度ほど左（反時計回り方向）に回転した方位軸に沿って造られている。

二重の基壇のうち、下部の基壇は、狭い頂上部を広げるために岩盤斜面から石垣を積み上げて造った四方の擁壁によって成り、南東側と南西側の辺は崩落して土砂混じりの斜面となっているものの、北東側と北西側は角を含めた石垣が1～3段ほど残っていることから、一辺が21mの正方形基壇であったことが分かる。

また、その上に造られた上部基壇も、南東側と南西側は崩壊が激しいが、北東側と北西側は、東と北と西の角とともに石積みが2～6段ほど明瞭に残っていることから、一辺が15m規模の正方形であったことが計測できる。さらに、土砂に埋もれずに全体が露呈している東角の石積みからは、上部基壇を支えるための高さ3mほどの石垣があったことが見て取れる《註※》。なお、これらの石垣に用いられているのは、いずれも大小の立方体の切石か、積める程度に成形を施した自然石であり、一辺が50cm前後の石材が多く見られた。

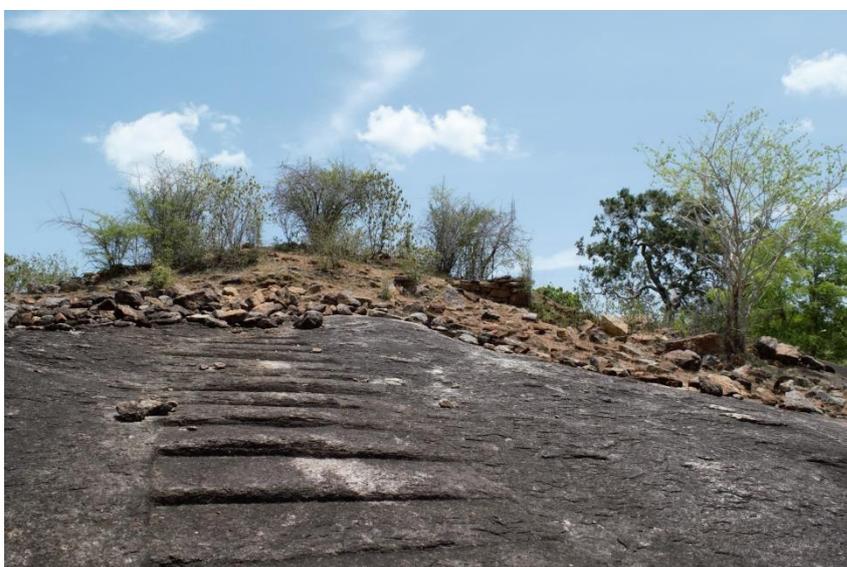
**[彫り込み階段 B]** 仏塔基壇の南東辺中央部の下から、直角の方向に降りる形で岩盤急斜面上に刻まれている階段で、途中の一部は岩盤剥離や摩耗によって消失しているが、20 段の彫り込みが、幅 115cm、蹴込み 34~41cm、蹴上げ 5~8cm の姿で、長さ（斜面延長）約 11m にわたって麓の地面に接するところまで残っている。なお、この階段の正確な延長線上（南南東方向）に沐浴場跡の池があるため、階段は沐浴場への歩道とつながっていたものと考えられる。

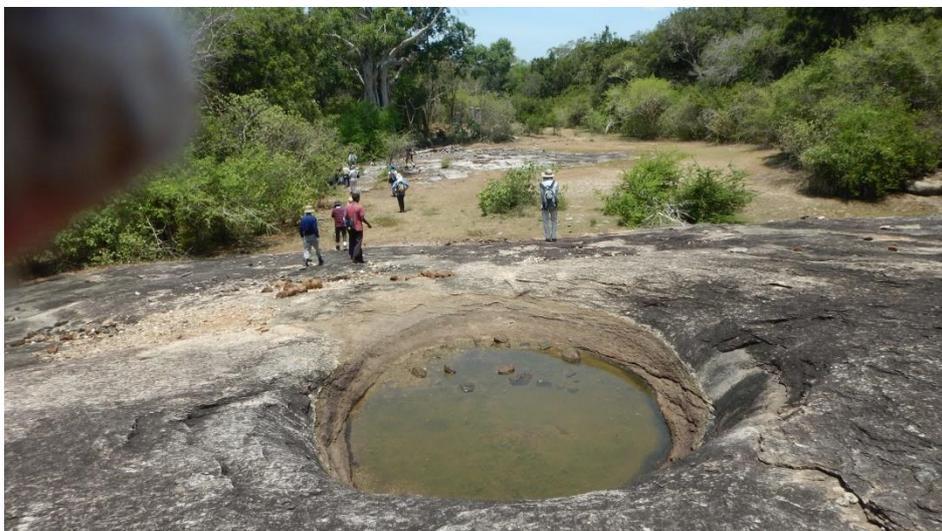
[パタハ C] 仏塔の南西側斜面の中腹にある岩穴貯水池で、天然の岩の窪みに手を加えて、雨水を貯める貯水池としたものである。円形に近い楕円形の挿鉢型を成し、貯水可能な上縁部は長径 370cm、短径 270cm ほどで、最深部の深さは 100cm ほど。調査時には乾期にも関わらず全体容積の半分近くまで水が貯まっていた。

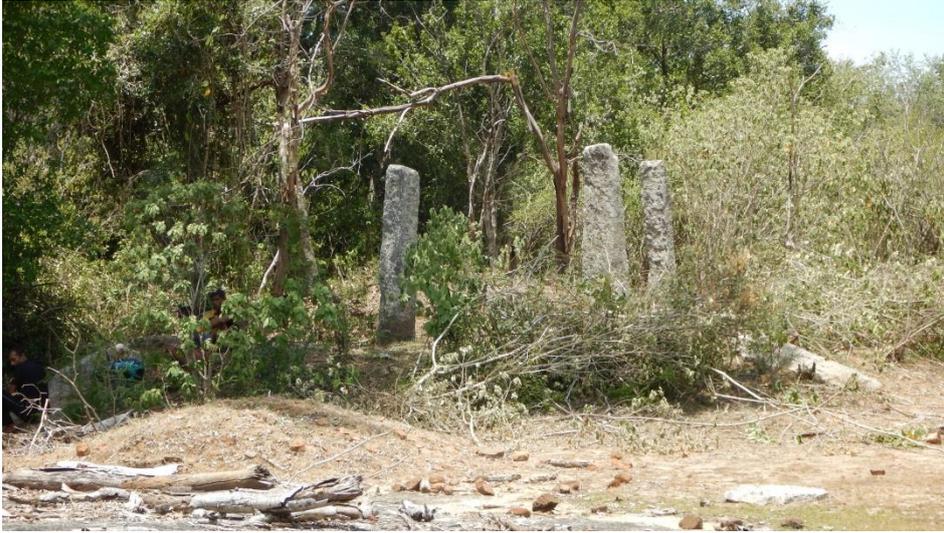
[布薩堂跡 E とその周囲] 布薩堂跡は、仏塔跡と並んで、この遺跡区域で最も明瞭な形が残っている遺構である。仏塔からは西南西に約 90m 離れて建ち、仏塔と同様、東西南北の方位軸から 30 度左回りにずれた方位軸に従って造られている。建物の基壇や外郭は崩壊し、堆積土に埋もれているため測定は不可能だが、周囲からの土の盛り上がりや、北東側にある玄関跡、内部に立ち並ぶ石柱の分布範囲などから、11m × 8 m ほどの規模の長方形基壇があったことが見て取れる。

その基壇上の石柱は、もともとは北西から南東への長辺に沿って 6 本ずつ、北東から南西への短辺に沿って 4 本ずつの合計 24 本が、ほぼ等間隔で立ち並んでいたようで、そのうち 6 本が立ったまま（一部は傾きながらも）残り、4 本が地表に倒れたり根本から折れた姿で残っている。これらの石柱は、高床式の木造建物である布薩堂の床の梁を支えていたもので、凹凸のある現在の地表からの高さは 190cm から 292cm とまちまちだが、本来の長さは 3 m を超え、上端は上部階の床を水平に支えるように揃えられていたものと思われる。また柱の石材は、太さも成形の度合いもまちまちの角柱であり、断

面が  $24 \times 56\text{cm}$  の石板型のものから  $18 \times 35\text{cm}$  の比較的細いものまで多様にあるが、それぞれの柱の中心から隣の柱の中心までは  $150\text{cm}$  ほどの間隔で統一されて立てられていたことが、残存する柱の位置から推定できる。そのことから、この石柱群は、 $8\text{m} \times 5\text{m}$  ほどの長方形の敷地内に立ち並び、その規模の建物が  $11\text{m} \times 8\text{m}$  ほどの基壇上に建てられていたことが明らかである。

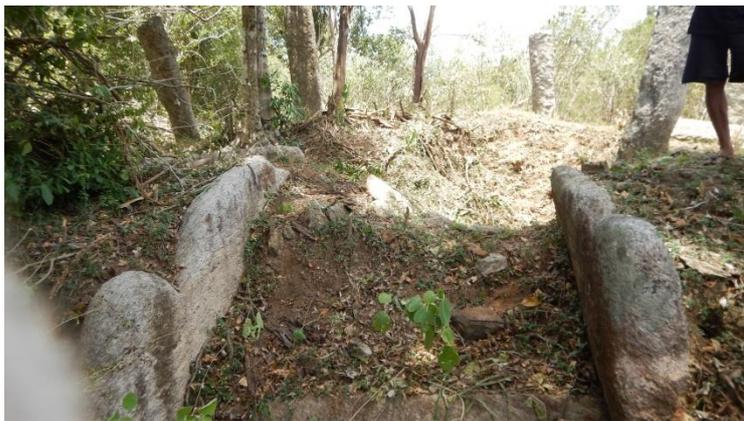
〈布薩堂玄関 E1〉 布薩堂基壇の北東側（仏塔の方向）に造られた正面玄関の遺構だが、激しい盗掘のために、幻獣マカラの浮き彫り文様が施された階段手摺りが左右2つとも位置をずらされ、半月形踏石（ムーストーン）も引き剥がされて裏返しにされており、表側の文様などの詳細は不明となっている。

また、左右両側の手摺りの間を掘り返した土が周囲に堆積し、階段に使われた石材などを覆っているため、正確な階段幅や石段の段数などは知ることができない。しかし、裏返しにされたムーストーンの直径（階段に接する直線部）が  $140\text{cm}$  であることから、階段幅はそれよりやや広い程度だったことが推測できる。

さらに、マカラ像が浮き彫りされた手摺りは、2つとも半ば土に埋もれているものの、厚さ 20cm の石材で、入口手前部分（マカラの巻舌文様部分）の高さが 86cm、全体の長さが 246cm であることが実測できた。ムーンストーンも 140cm の直径に対して半月形の奥行き（半径）が 92cm であり、正確な半月形ではないことが確認できた。なお、通例なら建物玄関に階段手摺りやムーンストーンとともに付設されるはずのガードストーン（守護石）は、周辺からも発見されなかった。

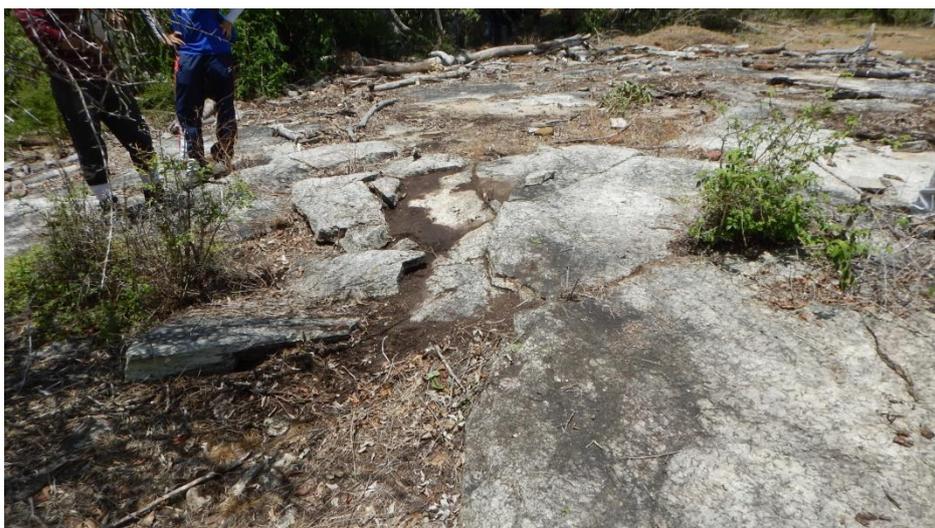
〈岩盤浴床 E2〉布薩堂基壇の北西辺、西角近くの岩盤に、長方形の浅いプールのように彫り込まれた遺構がある。東西 84cm、南北 160cm、深さ 10cm ほどの彫り込みで、用途などは不明だが、大きさや形状から見ると、薬草の湯などを張って人が寝て身を浸す装置とも考えられるが、雨期には満水になることは確かであるから、取水や沐浴用など、他の用途も考えられる。

〈岩盤浴床 E3〉布薩堂玄関（E1）から北東に約 10m 離れた岩盤上にも、東西 2m×南北 1m、深さ 10cm ほどのいびつな方形（岩盤剥離で正確な形は失われている）の彫り込みがあり、E2 と類似した浅いプール状の遺構となっている。そのプールの北辺につながる形で岩盤の東西に幅 2cm、深さ 2cm ほどの溝も彫られており、緩やかな傾斜を利用してプールに水を流し、排水したことが想定できる。こちらも用途は不明だが、比丘たちがこのプールに横たわって薬湯治療などをしたものであろうか。
